HERRUMBRE DE CABEZA DE CLAVOS

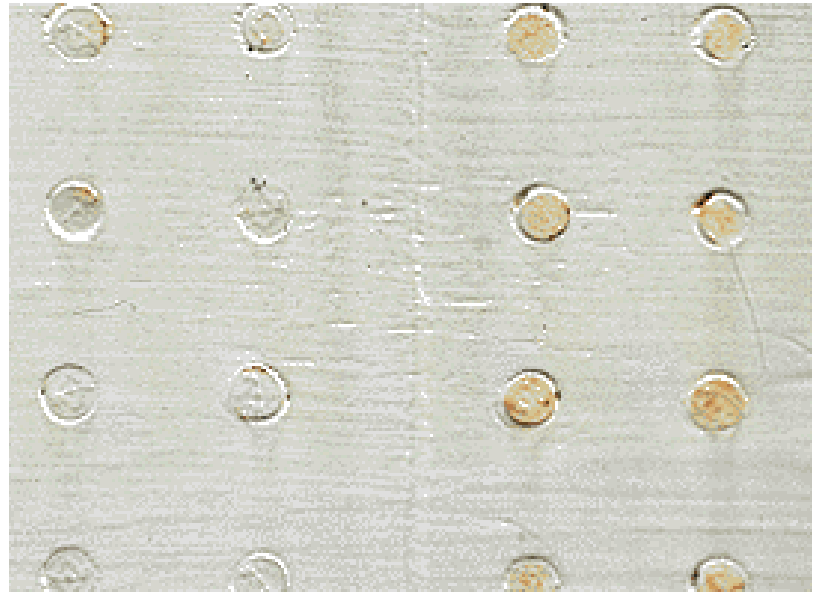
Manchas café rojizo en la superficie de la pintura.

- Clavos de hierro no galvanizado han empezado a herrumbrarse causando sangrado sobre la superficie de la película de pintura.
- Clavos no galvanizados no fueron suficientemente introducidos al sustrato.
- Las cabezas de los clavos galvanizados han empezado a herrumbrarse después del lijado o cambios climáticos drásticos.

- Cuando se esté pintando una superficie nueva exterior donde han sido usados clavos no galvanizados es recomendable clavar más adentro las cabezas y rellenarlos con acrílico siliconado de alta calidad.
- Cuando se estén repintando exteriores donde la oxidación de las cabezas de los clavos a iniciado, se deberá lavar las manchas del herrumbre, lije las cabezas de los clavos y luego siga los mismos procedimientos de preparación de la superficie.
- En estos casos es recomendable la utilización de primarios anticorrosivos y si fuera necesario la superficie se deberá curar con un convertidor de óxido antes de aplicar el primario.
