AMPOLLAMIENTO

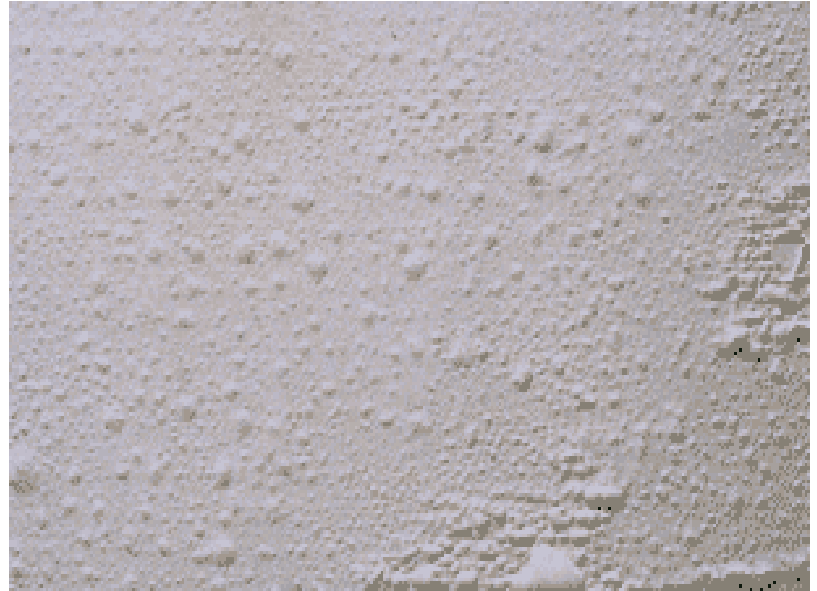
Burbujas que resultan de la pérdida de adherencia y el levantamiento de la película de pintura aplicada sobre la superficie.

- Pintar sobre una superficie que está muy caliente debido a la incidencia directa del sol.
- Aplicación de una base aceite o alquídica sobre una superficie mojada o húmeda
- Vapor de agua escapando por los muros exteriores (menos probable con la aplicación de pintura látex que base aceite o alquídica)
- Exposición de la pintura látex al rocío, alta humedad o lluvia antes de que la película esté seca, especialmente si no se realizó una adecuada preparación de la superficie.

- Es posible reparar el craquelado removiendo la película desprendida o escamada por medio de espátulas, cepillo de acero, lijado y posteriormente sellando las superficies que queden expuestas y luego repintando.
- Si el craquelado atraviesa la película y llega hasta el sustrato, remueva toda la pintura con espátula, lija o pistola de calor, selle la superficie y aplique una pintura látex formulada para exterior y de buena calidad.
