## CRAQUELADO DE LA PELICULA

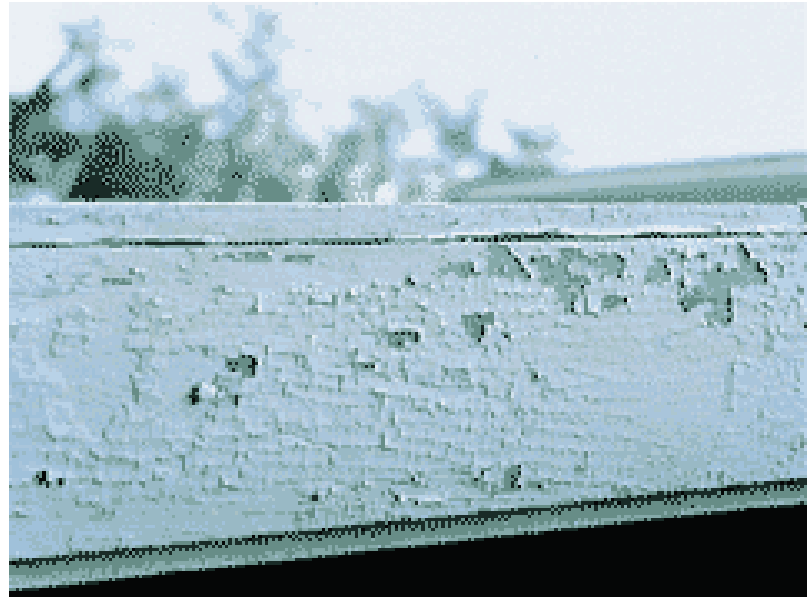
Es la ruptura de una película de pintura seca a través de una capa, la cual puede guiar al deterioro total de la pintura. Usualmente el problema se mani-fiesta como delgadas líneas con punto de ruptura y posteriormente pueden aparecer como escamas de pintura.

- Uso de pinturas de baja calidad.
- Pinturas con baja adherencia y poca flexibilidad.
- Mala preparación de la superficie, especialmente cuando la pintura se aplicó directamente sobre el sustrato.
- Las aplicaciones bajo condiciones climáticas de viento o frío pueden provocar que la pintura látex seque demasiado rápido.

- Es posible reparar el craquelado removiendo la película desprendida o escamada por medio de espátulas, cepillo de acero, lijado y posteriormente sellando las superficies que queden expuestas y luego repintando.
- Si el craquelado atraviesa la película y llega hasta el sustrato, remueva toda la pintura con espátula, lija o pistola de calor, selle la superficie y aplique una pintura látex formulada para exterior y de buena calidad.
