## EFLORESCENCIA Y MOTEADO

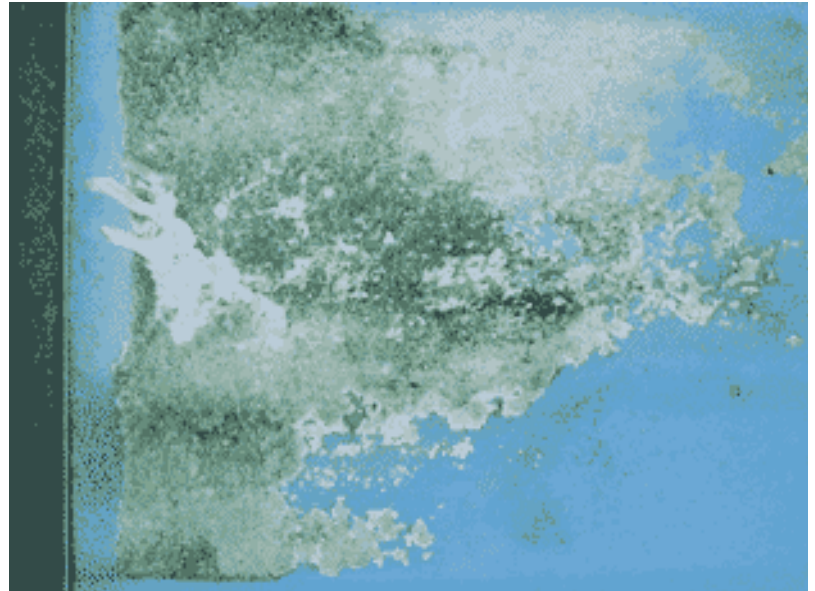
Aparición en la superficie de la película de pintura de manchas blanca, producto de sales que se depositan en la superficie.

- Deterioro de una superficie adecuadamente preparada, a la que previamente se le removi6 la totalidad de la eflorescencia.
- Exceso de evaporaci6n en los muros de mampostería con incidencia de la misma humedad.

- Si el exceso de humedad es la causa se debe solucionar el origen de la misma reparando techos, fisuras en la mampostería, goteras chorreos etc.
- Remueva la eflorescencia y todo el material desprendido con cepillo de acero, espátuleo, lavado a presi6n, etc.
- Luego aplique un sellador en base acrílica o al solvente, una vez seco se aplicará un acabado de buena calidad y formulada para exteriores.
