## INCOMPATIBILIDAD DE PINTURA

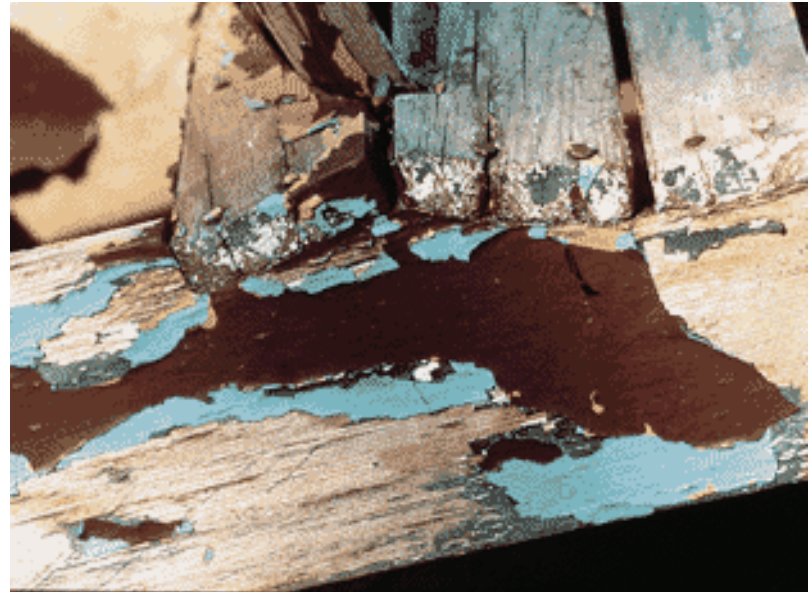
La pérdida de adherencia donde existen muchas capas viejas de pintura alquídica o pintura de base aceite que reciben una nueva capa de acabado látex.

- La pintura látex se despegaba de la pintura alquídica.

- Repinte utilizando una nueva capa de alquídica o de pintura de base aceite. Es suficiente pasar un sellador que sirva de enlace entre la superficie de pintura de aceite y el acabado de pintura látex.
- Otra opción, cuando la superficie no es muy vieja, es lijarla, para luego pasar el acabado de pintura látex.
