POCA ADHERENCIA SOBRE HIERRO GALVANIZADO

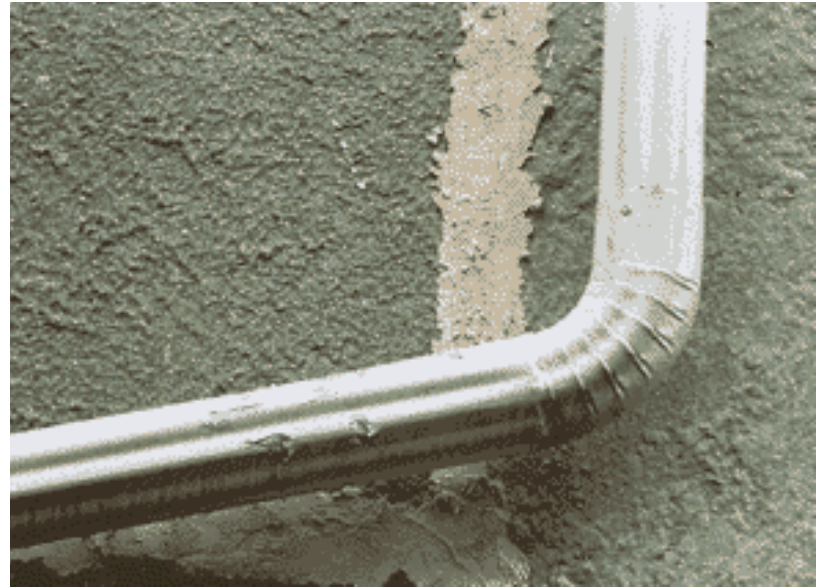
Pintura que presenta perdida de adherencia en un sustrato de metal galvanizado.

- Inapropiada preparación de la superficie, la cual puede estar aunada a una mala remoción de óxido si lo hubiere sobre la superficie.
- Deterioro del primario anticorrosivo.
- Uso de una pintura no apropiada.

- Cualquier foco de oxidación del metal debe ser removida con cepillo de acero, lija, para luego realizar la aplicación de un primario anticorrosivo (usualmente una capa es suficiente). Una lámina de metal galvanizado nueva estará libre de focos de oxidación por lo que podrá ser pintada con acabados Acrílico Látex de alta calidad. NOTA: sobre galvanizado nuevo la mejor recomendación será el Corrostyl 9345-000, el cual podrá funcionar como primario anticorrosivo y acabado final.
